Sajtóközlemény a japán földrengés atomerőművekre gyakorolt hatásáról

Dr. Aszódi Attila, BME NTI

Budapest, 2011. 03. 12.

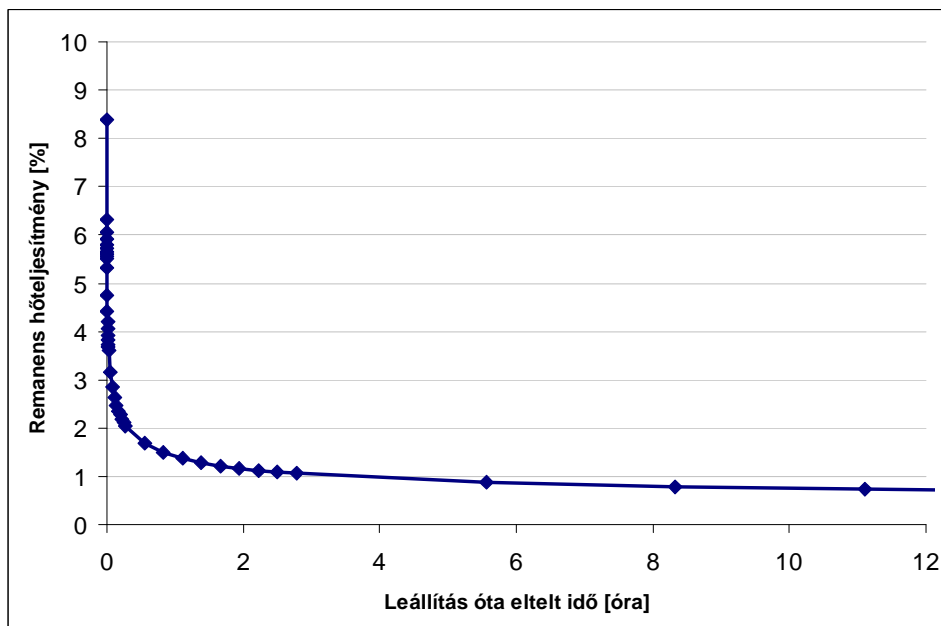
Az atomreaktorok leállítása után sem szűnik meg az üzemanyagban a hőtermelés a hasadóanyagban lévő hasadási termékek bomlása miatt (ld. 1. ábra). A reaktor leállítása pillanatában a hőteljesítmény a névleges érték 7-8%-a, ami kb. 4 óra elteltével 1% alá, 2 nap után pedig 0,5% alá csökken. Ennek a hőnek az elvonása csak úgy lehetséges, ha az üzemzavari hűtőrendszerek vizet juttatnak a reaktorba, vagy hőcserélőkön keresztül a hermetikus védőépületből elszállítják a hőt.

1. ábra: Atomreaktorok remanens hőteljesítményének változása a leállítás után eltelt idő függvényében

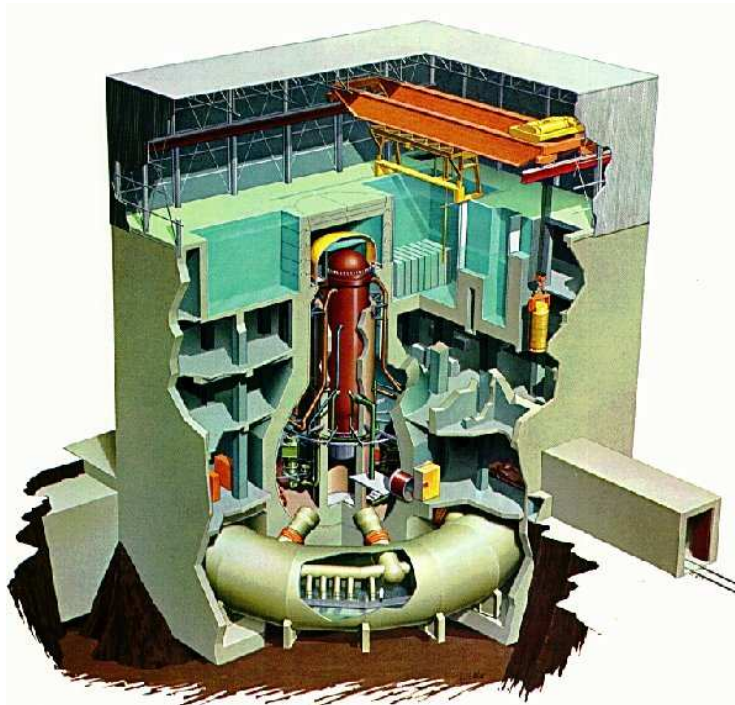
A legnehezebb helyzetben lévő Fukushima-Daiichi 1. blokk 1971-ben lépett üzembe, a forralóvízes reaktorok ún. BWR/3-as sorozatának egyik első darabja (mai definíciónk szerint egy második generációs reaktor). A reaktortartályt egy acél konténment tartály veszi körül (ez a hermetikus védőépület első védvonal), amelyet egy betonszerkezet vesz körül (ez a hermetikus védőépület második védvonal). Ezeket arra méretezték, hogy a reaktor hűtőrendszerének sérülése esetén is bent tartsák a radioaktív gőzt. Ilyen esetekre nagy mennyiségű víz található a hermetikus védőépületben (pl. a 2. ábrán a tórusz alakú részben), ahova csöveken keresztül bejut a kiszabadult gőz, és ott kondenzálódik, ezzel csökkentve a hermetikus védőépületen belüli nyomást. Ha az üzemzavari hűtőrendszerek működnek, ebből a térrészből a hőt el tudják szállítani. Mivel az üzemzavari dízelgenerátorok a földrengést követő cunamiban megsérültek, ez a biztonsági funkció vélhetően nem állt rendelkezésre, emiatt nem tudták a hermetikus tér nyomását a szükséges korlátok között tartani ellenőrzött lefűtás nélkül.

2. ábra: A Fukushima-Daiichi 1. blokk hermetikus védőépületének rajza, és egy fénykép az aktuális állapotról

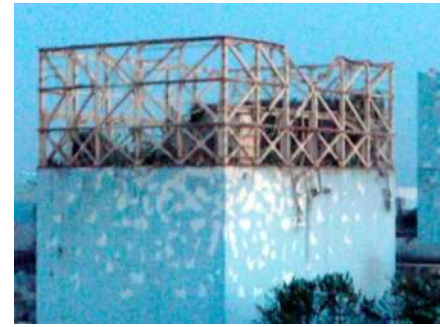
A néhány interneten elérhető video és fényképfelvétel, valamint a japán kormány hivatalos közleménye alapján vélelmezzük, hogy a robbanás nem a (12) hermetikus védőépületi falon, és nem a (14) külső betonfalon belül, hanem a 3. ábrán (20) jellel szereplő reaktorcsarnokon belül következhetett be (ld. a 2. ábra jobb oldali képét is). A robbanás során tehát a (20) reaktorcsarnok fala dobódhatott le. Mivel ebből a csarnokból kezelik a kiégett kazetták (21) pihentető medencéjét, a robbanás a pihentető medencében tárolt üzemanyag sérülését is okozhatta. A radioaktív kibocsátást ez is magyarázhatja.

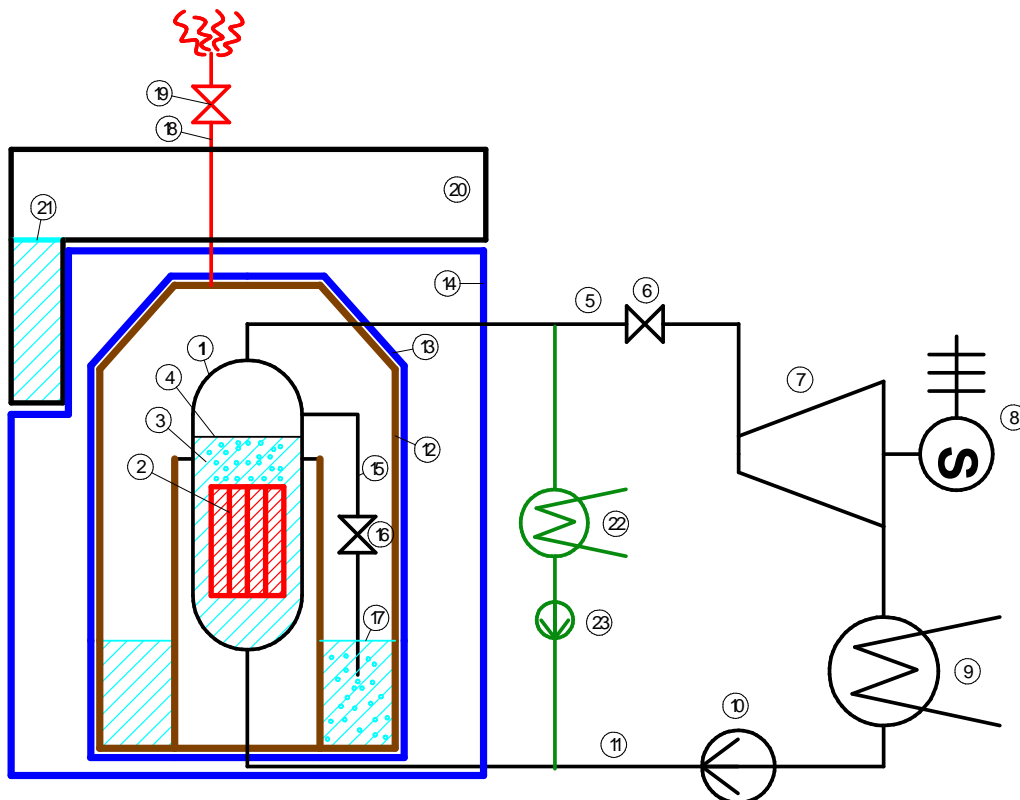
3. ábra: A Fukushima-Daiichi 1. blokk sematikus rajza

Amikor a földrengés bekövetkezett, az automatika a Fukushima-Daiichi 1. reaktort is leállította: a (6) főgőzszelep bezárt, a (7) turbina leállt. A keletkező hőt ilyenkor úgy lehet elszállítani a reaktorból, hogy a névleges üzeminél jóval kisebb mennyiségű gőzt a (22) üzemzavari hőcserélőkön keresztül kondenzálják, majd a kondenzátumot a (23) üzemzavari tápszivattyú juttatja vissza a reaktorba.

Mivel a telephely leszakadt a villamos hálózatról, a biztonsági rendszerek működtetéséhez rendben elindultak a dízelgenerátorok, a fenti hűtési funkció megindult. A telephelyet elérő extrém cunami azonban egy óra elteltével tönkretette az üzemzavari dízelgenerátorokat. A dízelek kiesése, az áramellátás megszűnése az üzemzavari hűtés megghiúsulásához vezetett. Ez nagyon súlyos esemény egy atomeróműben, hiszen az üzemzavari hűtőrendszereket redundánsan (megtöbbszörözve) építik be, ezeknek egyszerre történő tönkremenetelével nem számolnak a biztonsági elemzésekben. Itt vélhetően az óriási erejű földrengés, majd a nagy cunami mint két erős, közös okú hiba vezetett a redundáns biztonsági rendszerek működésképtelenségéhez. (Nem lehet jelenleg tudni, mi okozta az összes dízelgenerátor egyidejű tönkremenetelét; ezeket a rendszereket ezen a telephelyen kötelező volt cunamira méretezni, így feltételezhető, hogy a méretezési alapan szereplőnél nagyobb vagy más jellegű terhelések léptek fel.)

A külső áramellátás hiányában a hűtés nem lehetetlen, de sokkal bonyolultabb. A 3. ábrán (15) jellel szereplő vezetéken keresztül a reaktorban keletkező gőz a (17) medence vizében kondenzálható. Ez hosszú távra biztosítja a hűtést, azonban ezen a módon a reaktorban termelt hő ugyan kikerül a reaktortartályból, de a hermetikus védőépületen ((12) és (13) jelű szerkezet) belül marad. Ez vezethetett oda, hogy a hermetikus térben egy idő után a gőznyomás túl magas értékre nőtt, ami már veszélyeztette a (12) acél fal épségét. Ezért dönthetett úgy az üzemeltető, hogy csökkenti a hermetikus téri nyomást. Erre a (18) vezetéken keresztül a (19) konténment lefúvató szelep nyitásával nyílik lehetőség. Mivel a reaktor hűtővizében mindenképpen van radioaktivitás, ez a lefúvató feltétlenül radioaktív kibocsátással jár. Habár a kibocsátás ilyenkor korlátozott, de elővigyázatosságból a környezet kitelepítése teljesen indokolt.
